福井県におけるモルタル吹付法面の実態調査

Summary of mortar spraying in Fukui prefecture.

久保 光・荒井 克彦^{*1}・高市 恭規^{*2}・岡島 尚司^{*3}

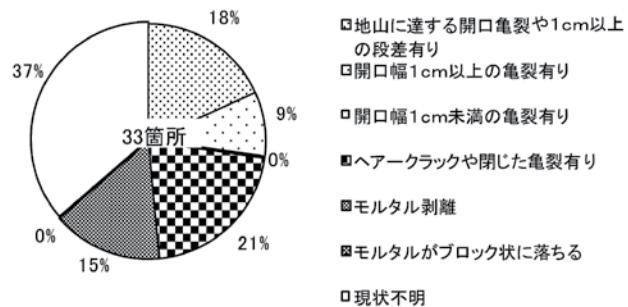
図 -5 三国管内のモルタル吹付法面状態

図-5は、三国管内(33箇所)のモルタル吹付法面状態を示す。地山に達する開口亀裂や1cm以上の段差有りは18%であった。開口幅1cm以上の亀裂有りは10%であった。開口幅1cm以下の亀裂有りはなかった。ヘーアクラックや閉じた亀裂有りは21%，モルタル剥離は15%であった。モルタルがブロック状に落ちるはなかった。現状不明は36%であった。地山に達する開口亀裂や1cm以上の段差有りの割合が18%であったこと、モルタル剥離の割合が15%であったこと、現状不明の割合36%であったこと等からモルタル吹付法面のモニタリング調査および詳細な調査が必要である。

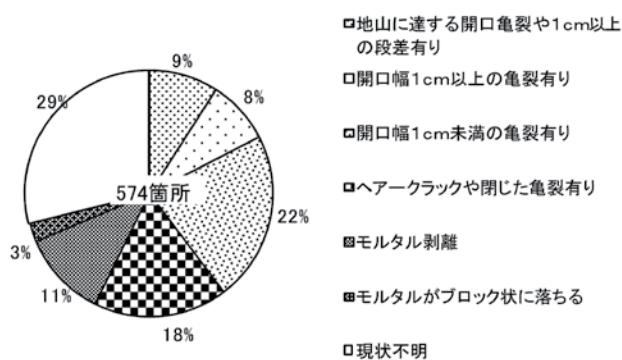
図 -3 全体のモルタル吹付法面状態

図-3は、管内全体（574箇所）のモルタル吹付法面の状態を示す。地山に達する開口亀裂や1cm以上の段差有りは9%であった。開口幅1cm以上の亀裂有りは8%であった。開口幅1cm以下の亀裂有りは22%，ヘーアクラックや閉じた亀裂有りは18%，モルタル剥離は11%であった。モルタルがブロック状に落ちるは3%，現状不明は29%であった。開口幅1cm以上の亀

裂有りと開口幅1cm以下の亀裂有り、ヘーアクラックや閉じた亀裂有りで40%を占めており、背面が健全であれば、亀裂を補修することでモルタル吹付法面の延命化を図れる可能性があることがわかった。

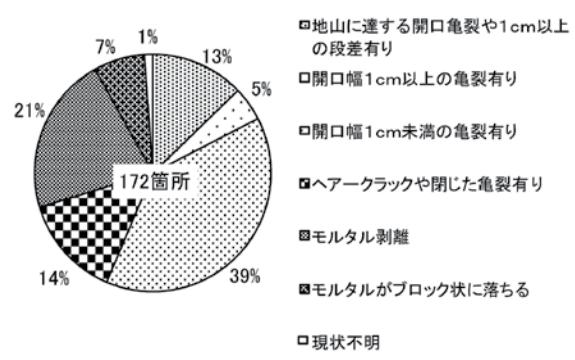
図 -6 大野管内のモルタル吹付法面状態

図-6は、大野管内(172箇所)のモルタル吹付法面状態を示す。地山に達する開口亀裂や1cm以上の段差有りは13%であった。開口幅1cm以上の亀裂有りは5%であった。開口幅1cm以下の亀裂有りは39%であった。ヘーアクラックや閉じた亀裂有りは14%，モルタル剥離は21%であった。モルタルがブロック状に落ちるは7%であった。現状不明は1%であった。開口幅1cm以下の亀裂有りとヘーアクラックや閉じた亀裂有りで53%を占めているのが特徴である。地山に達する開口亀裂や1cm以上の段差有りの割合が13%であったこと、モルタル剥離の割合が21%であったこと、ブロック状に落ちるが7%であったこと等からモルタル吹付斜面の老朽化が進んでいることがわかる。現状不明の割合1%と少ないので、専門業者に委託してモルタル吹付斜面の調査を行っているからである。以上のことから、開口幅1cm以下の亀裂有りとヘーアクラックや閉じた亀裂有りの箇所については補修やモニタリングが必要である。また、モルタル剥離やモルタルがブロック状に落ちる箇所については適切な補修対策が必要である。

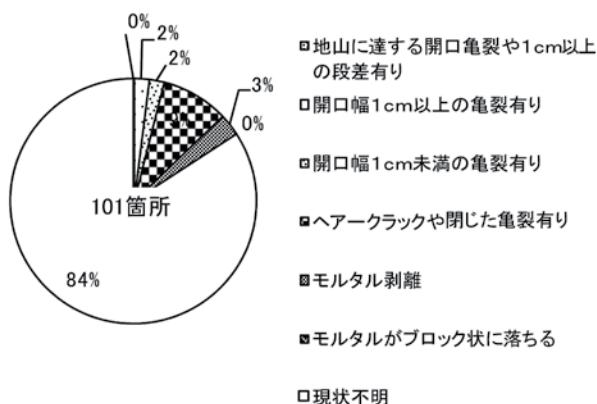
図 -4 福井管内のモルタル吹付法面状態

図-4は、福井管内(101箇所)のモルタル吹付法面の状態を示す。地山に達する開口亀裂や1cm以上の段差有りはなかった。開口幅1cm以上の亀裂有り、開口幅1cm以下の亀裂有りは共に2%であった。ヘーアクラックや閉じた亀裂有りは9%，モルタル剥離は3%であった。モルタルがブロック状に落ちるはなかった。現状不明は84%であった。現状不明の割合が多いため、現状を把握する必要がある。

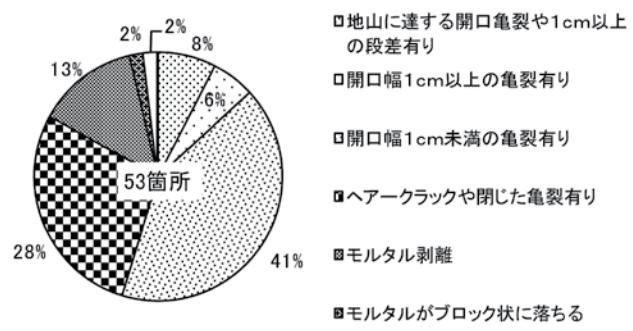
図 -7 勝山管内のモルタル吹付法面状態

図-7は、勝山管内(33箇所)のモルタル吹付法面

状態を示す。地山に達する開口亀裂や1cm以上の段差有りは8%であった。開口幅1cm以上の亀裂有りは6%であった。開口幅1cm以下の亀裂有りは41%であった。ヘーアクラックや閉じた亀裂有りは28%，モルタル剥離は13%であった。モルタルがブロック状に落ちるは2%であった。現状不明は2%であった。開口幅1cm以下の亀裂有りとヘーアクラックや閉じた亀裂有りで69%を占めているのが特徴である。地山に達する開口亀裂や1cm以上の段差有りの割合が6%であったこと、モルタル剥離の割合が13%であったこと、ブロック状に落ちるが2%であったこと等から大野管内ほどではないがモルタル吹付斜面の老朽化が進んでいることがわかる。現状不明の割合2%と少ないので、大野管内と同様に専門業者に委託してモルタル吹付斜面の調査を行っているからである。以上のことから、大野管内と同様に開口幅1cm以下の亀裂有りとヘーアクラックや閉じた亀裂有りの箇所については補修やモニタリング調査が必要である。また、モルタル剥離やモルタルがブロック状に落ちる箇所については適切な補修対策が必要である。

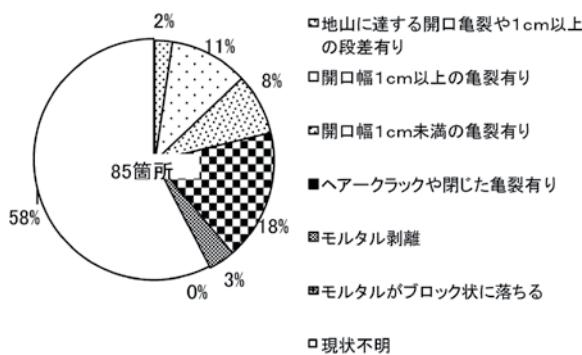
図-8 丹南管内のモルタル吹付法面状態

図-8は、丹南管内(85箇所)のモルタル吹付法面状態を示す。地山に達する開口亀裂や1cm以上の段差有りは2%であった。開口幅1cm以上の亀裂有りは11%，開口幅1cm以下の亀裂有りは8%であった。ヘーアクラックや閉じた亀裂有りは18%，モルタル剥離は3%であった。モルタルがブロック状に落ちるはなかった。現状不明は58%であった。現状不明の割合が多いため、現状を把握する必要がある。

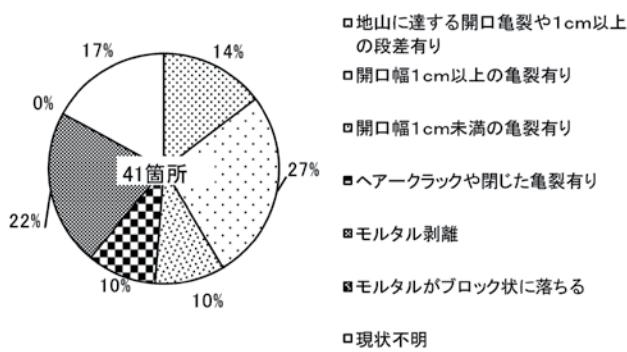
図-9 敦賀管内のモルタル吹付法面状態

図-9は、敦賀管内(41箇所)のモルタル吹付法面状態を示す。地山に達する開口亀裂や1cm以上の段差有りは14%であった。開口幅1cm以上の亀裂有りは27%，開口幅1cm以下の亀裂有り、ヘーアクラックや閉じた亀裂有り共に10%，モルタル剥離は22%であった。モルタルがブロック状に落ちるはなかった。現状不明は17%であった。モルタル剥離も22%と看過できない状況であり、モルタル吹付法面のモニタリング調査および詳細な調査が必要である。

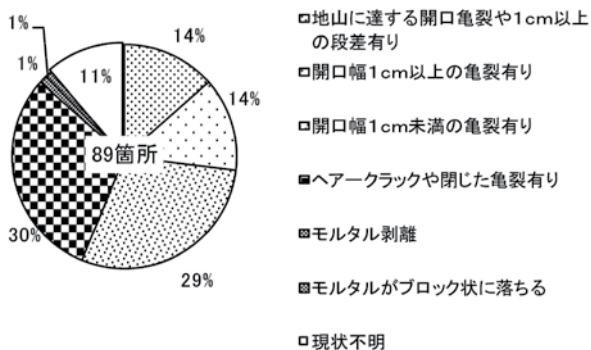
図-10 小浜管内のモルタル吹付法面状態

図-10は、小浜管内(89箇所)のモルタル吹付法面状態を示す。地山に達する開口亀裂や1cm以上の段差有り、開口幅1cm以上の亀裂有り共に14%であった。開口幅1cm以下の亀裂有りは29%，ヘーアクラックや閉じた亀裂有りは30%，モルタル剥離、モルタルがブロック状に落ちるは共に1%であった。現状不明は11%であった。地山に達する開口亀裂や1cm以上の

段差有りと開口幅 1cm 以上の亀裂有りを足すと全体の 28% を占めており、看過できない状況である。よって、モルタル吹付法面のモニタリング調査および詳細な調査が必要である。

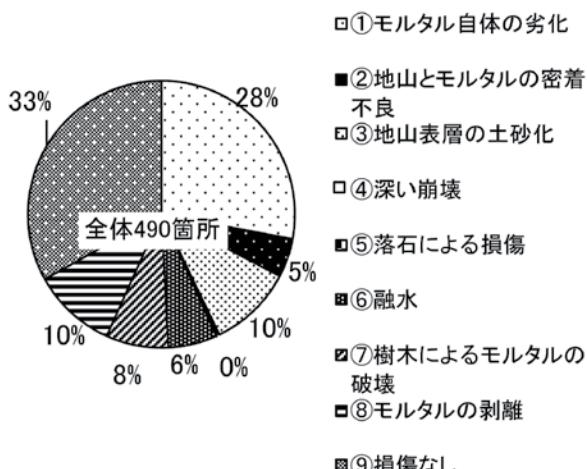
図-17 管内全体の損傷形態内訳

図-17は、管内全体(490箇所)の損傷形態内訳を示す。モルタル自体の劣化は28%を占めていた。地山とモルタルの密着不良は5%, 地山表層の土砂化は10%であった。深い崩壊, 落石による損傷はほとんどなかつた。湧水は6%, 樹木によるモルタルの破壊は8%, モルタルの剥離は10%であった。損傷なしが全体の33%を占めていた。

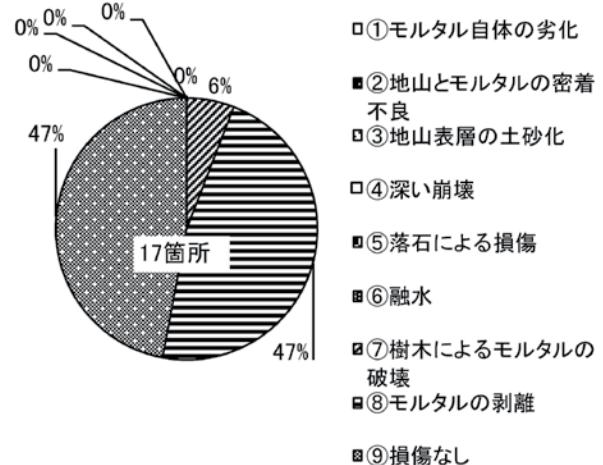
図-18 福井管内の損傷形態内訳

図-18は、福井管内(17箇所)の損傷形態内訳を示す。モルタル自体の劣化, 地山とモルタルの密着不良, 地山表層の土砂化, 深い崩壊, 落石による損傷, 湧水はなかつた。樹木によるモルタルの破壊は6%, モルタルの剥離は47%, 損傷なしは47%であった。

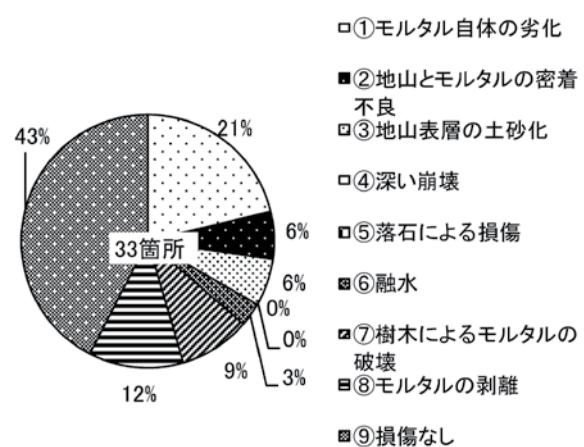
図-19 三国管内の損傷形態内訳

図-19は、三国管内(33箇所)の損傷形態内訳を示す。モルタル自体の劣化は21%であった。地山とモルタルの密着不良, 地山表層の土砂化共に6%であった。湧水は3%, 樹木によるモルタルの破壊は9%, モルタ

ルの剥離は12%，損傷なしは43%であった。

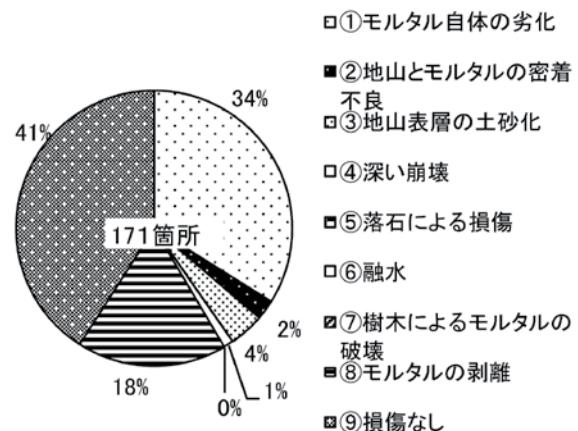
図-20 大野管内の損傷形態内訳

図-20は、大野管内(171箇所)の損傷形態内訳を示す。モルタル自体の劣化は34%，地山とモルタルの密着不良は2%，地山表層の土砂化は4%であった。深い崩壊、落石による損傷、湧水、樹木によるモルタルの破壊はほとんどなかった。モルタルの剥離は18%であった。損傷なしは41%であった。

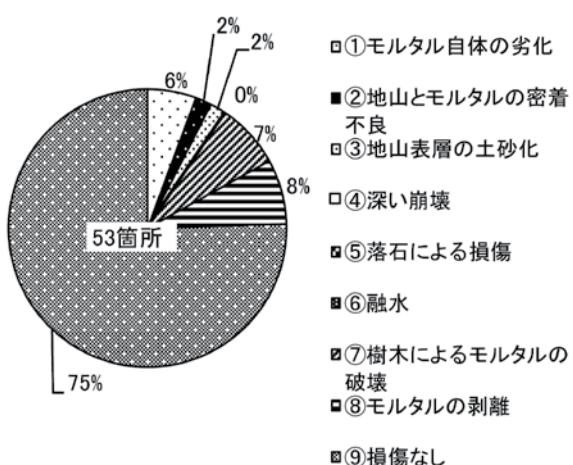
図-21 勝山管内の損傷形態内訳

図-21は、勝山管内(53箇所)の損傷形態内訳を示す。モルタル自体の劣化は6%，地山とモルタルの密着不良、地山表層の土砂化は共に2%であった。深い崩壊、落石による損傷、湧水はなかった。樹木によるモルタルの破壊は7%。モルタルの剥離は8%であった。損傷なしは75%であった。

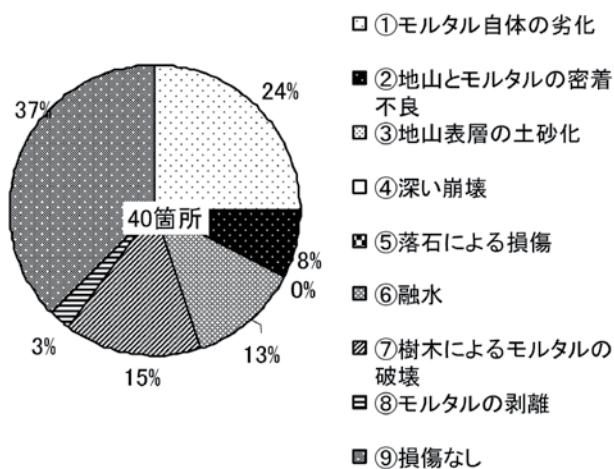
図-22 丹南管内の損傷形態内訳

図-22は、丹南管内(40箇所)の損傷形態内訳を示す。モルタル自体の劣化は25%，地山とモルタルの密着不良は7%，地山表層の土砂化、深い崩壊、落石による損傷はなかった。湧水は12%，樹木によるモルタルの破壊は15%。モルタルの剥離は3%であった。損傷なしは38%であった。

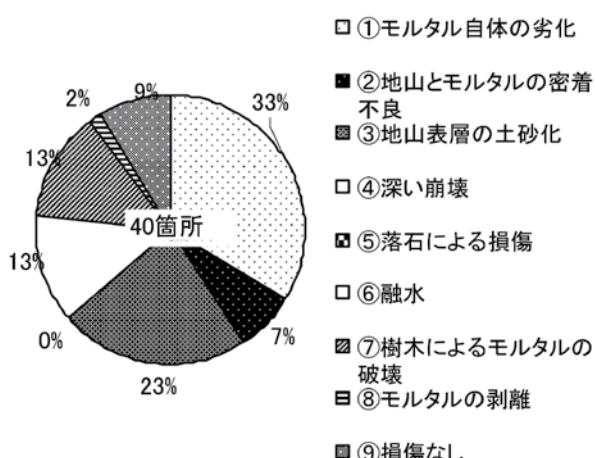
図-23 小浜管内の損傷形態内訳

図-23は、小浜管内(176箇所)の損傷形態内訳を示す。モルタル自体の劣化は33%，地山とモルタルの密着不良は7%，地山表層の土砂化は23%，深い崩壊、落石による損傷はなかった。湧水、樹木によるモルタルの破壊は共に13%であった。モルタルの剥離は2%であった。損傷なしは9%であった。

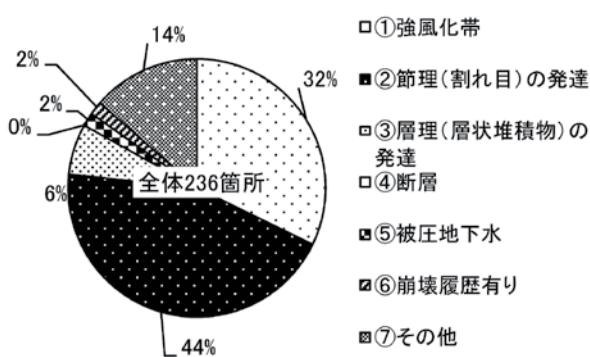
図-24 管内全体の素因内訳

図-24は、管内全体(236箇所)のモルタル吹付法面の損傷した素因内訳を示す。強風化帯は32%, 節理(割れ目)の発達は44%, 層理(層状堆積物)の発達は6%であった。断層はなかった。被圧地下水、崩壊履歴有り共に2%であった。その他は14%であった。強風化帯と節理(割れ目)の発達で56%を占めており、元々あまり良くない斜面にモルタル吹付を行っていたことが明らかとなった。

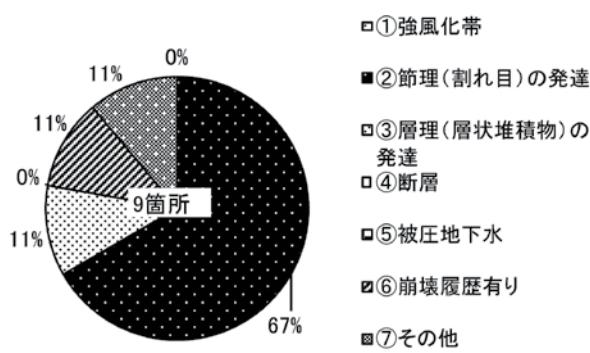
図-25 福井管内の損傷の素因内訳

図-25は、福井管内(9箇所)のモルタル吹付法面の損傷の素因内訳を示す。強風化帯はなかった。節理(割れ目)の発達は67%, 層理(層状堆積物)の発達は11%であった。断層はなかった。被圧地下水、崩壊履歴有り共に11%であった。その他はなかった。節理(割れ目)の発達、層理(層状堆積物)の発達で78%を占めており、元々あまり良くない斜面にモルタル吹付を行っていたことが明らかとなった。

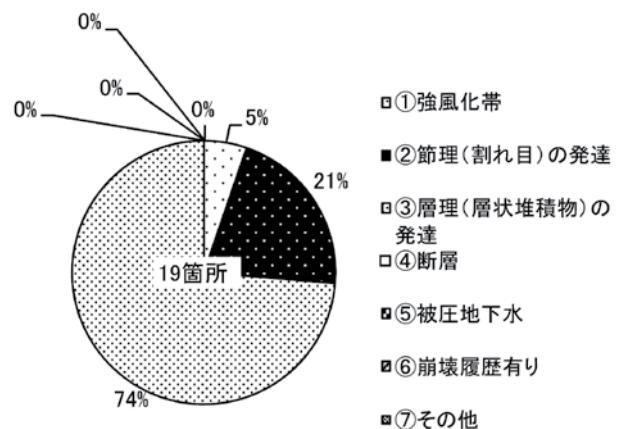
図-26 三国管内の損傷の素因内訳

図-26は、三国管内(19箇所)のモルタル吹付法面の損傷の素因内訳を示す。強風化帯は5%であった。節理(割れ目)の発達は21%, 層理(層状堆積物)の発達は74%であった。断層、被圧地下水、崩壊履歴有り、その他はそれぞれ2%であった。節理(割れ目)の発達、層理(層状堆積物)の発達で95%を占めており、元々あまり良くない斜面にモルタル吹付を行っていたことが明らかとなった。

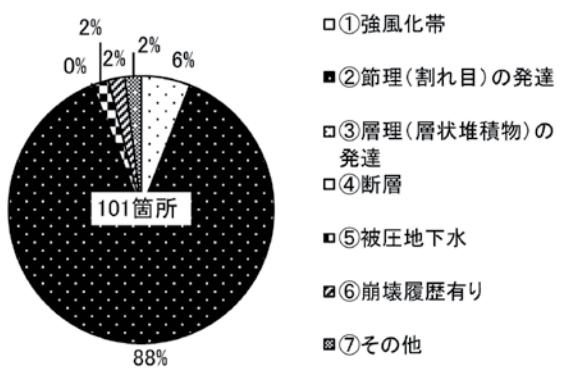
図-27 大野管内の損傷の素因内訳

図-27は、大野管内(101箇所)の損傷の素因内訳を示す。強風化帯は6%であった。節理(割れ目)の発達は88%, 層理(層状堆積物)の発達はなかった。断層、被圧地下水、崩壊履歴有り、その他はそれぞれ2%であった。節理(割れ目)の発達で88%を占めており、元々あまり良くない斜面にモルタル吹付を行っていたことが明らかとなった。

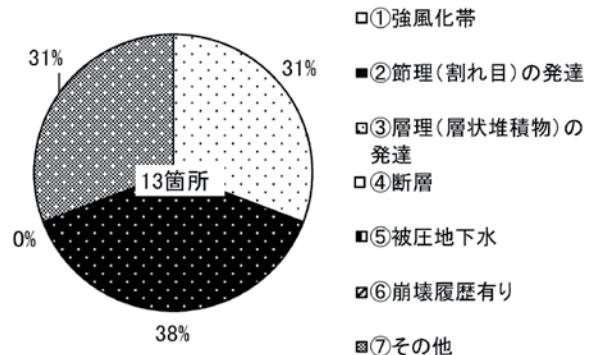
図-28 勝山管内の損傷の素因内訳

図-28は、勝山管内(13箇所)の損傷の素因内訳を示す。強風化帯は31%であった。節理(割れ目)の発達は38%, 層理(層状堆積物)の発達、断層、被圧地下水、崩壊履歴有りはなかった。その他は31%であった。強風化帯、節理(割れ目)の発達で69%を占めており、元々あまり良くない斜面にモルタル吹付を行っていたことが明らかとなった。

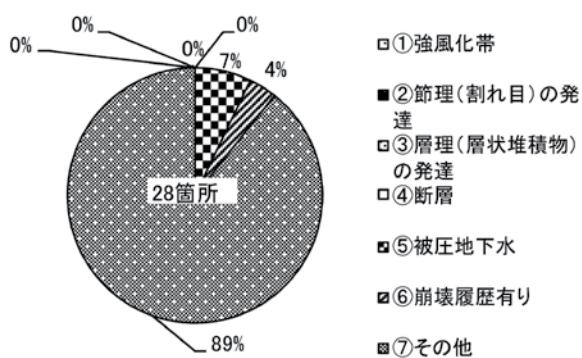
図-29 丹南管内の損傷の素因内訳

図-29は、丹南管内(28箇所)の損傷の素因内訳を示す。強風化帯、節理(割れ目)の発達、層理(層状堆積物)の発達、断層はなかった。被圧地下水は7%, 崩壊履歴有りは4%, その他は89%であった。その他の原因は明らかではない。

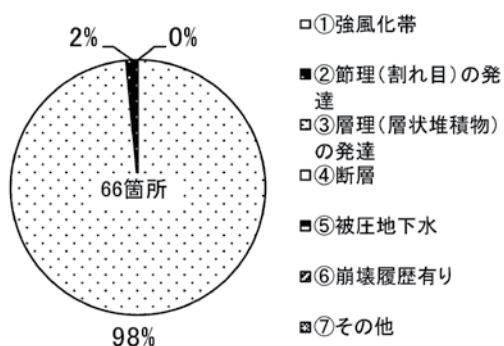
図-30 小浜管内の損傷の素因内訳

図-30は、小浜管内(66箇所)の損傷の素因内訳を示す。強風化帯が全体の98%を占めている。節理(割れ目)の発達は2%であった。層理(層状堆積物)の発達、断層、被圧地下水、崩壊履歴有り、その他はなかった。強風化帯、節理(割れ目)の発達で98%を占めており、元々あまり良くない斜面にモルタル吹付を行っていたことが明らかとなった。

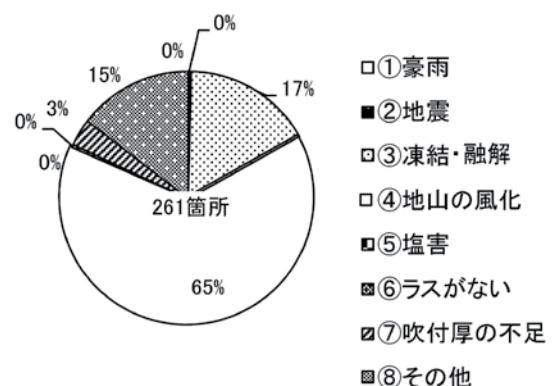
図-31 管内全体の誘因内訳

図-31は、管内全体(261箇所)のモルタル吹付法面の損傷した誘因内訳を示す。豪雨や地震はほとんどなかった。凍結・融解は17%，地山の風化は65%，塩害、ラスがないはほとんどなかった。吹付厚の不足は3%，その他は15%であった。凍結・融解および地山の風化で全体の約80%を占めていることがわかった。

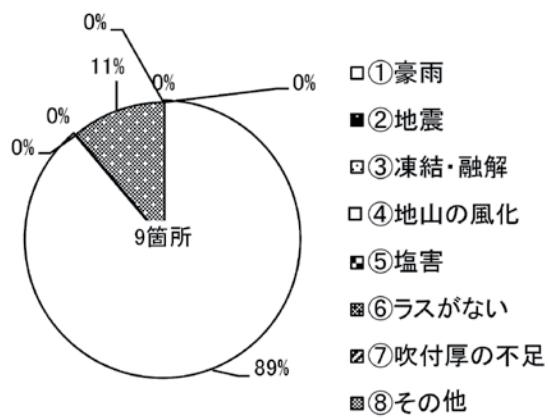
図-32 福井管内の誘因内訳

図-32は、福井管内(9箇所)の誘因内訳を示す。地山の風化が89%，その他は11%であった。地山の風化が全体の約90%を占めていることがわかった。

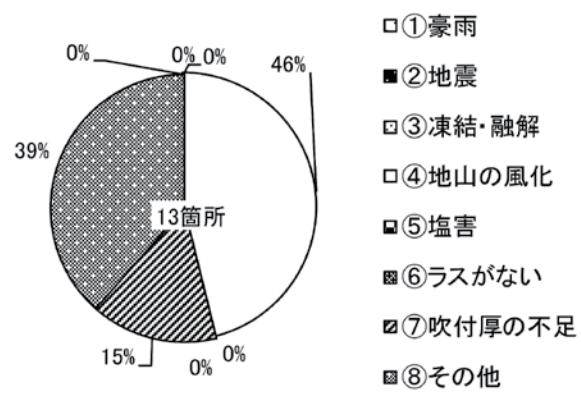
図-35 勝山管内の誘因内訳

図-35は、勝山管内(13箇所)の誘因内訳を示す。豪雨、地震、凍結・融解はなかった。地山の風化が46%，塩害、ラスがないはなかった。吹付厚の不足が15%，その他が39%であった。勝山管内のモルタル吹付法面の損傷した誘因は、地山の風化が約50%を占めていることがわかった。

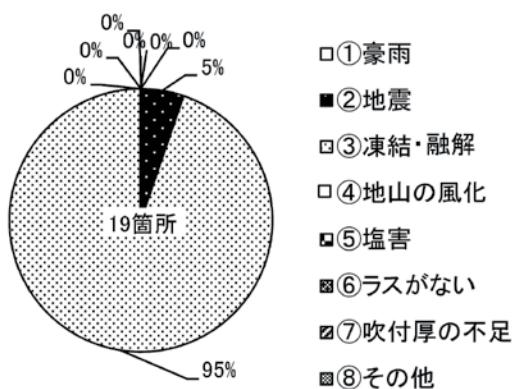
図-33 三国管内の誘因内訳

図-33は、三国管内の誘因内訳を示す。地震が5%で凍結・融解が95%であった。三国管内のモルタル吹付法面の損傷した誘因は凍結・融解がほとんどであることがわかった。

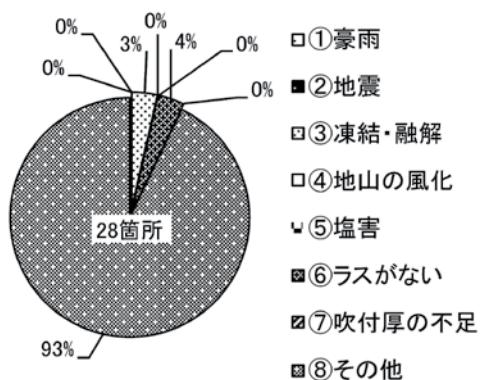
図-36 丹南管内の誘因内訳

図-36は、丹南管内(28箇所)の誘因内訳を示す。豪雨、地震はなかった。凍結・融解は3%であった。地山の風化、塩害はなかった。ラスがないは4%であった。吹付厚の不足はなかった。その他が93%であった。丹南管内のモルタル吹付法面の損傷した誘因は、その他が約90%を占めていることがわかった。

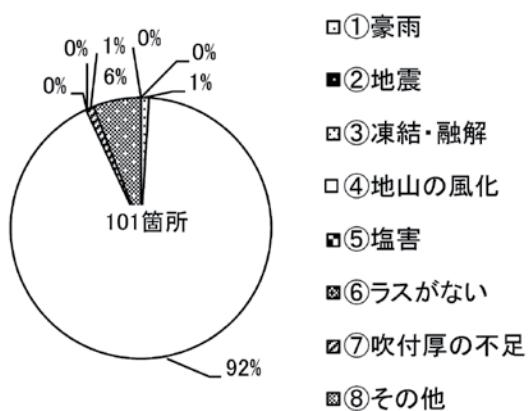
図-34 大野管内の誘因内訳

図-34は、大野管内(101箇所)の誘因内訳を示す。豪雨、地震はなかった。凍結・融解は1%，地山の風化が92%，塩害、ラスがないはなかった。吹付厚の不足が1%，その他が6%であった。大野管内のモルタル吹付法面の損傷した誘因は、地山の風化が約90%を占めていることがわかった。

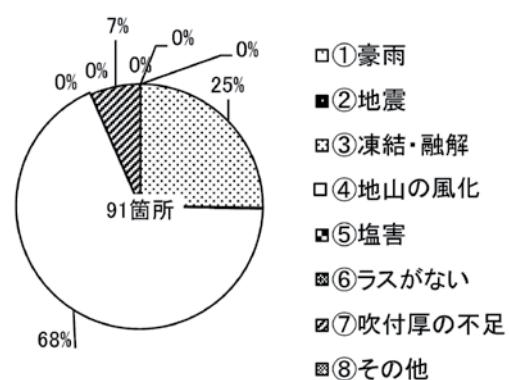
図-37 小浜管内の誘因内訳

図-37は、小浜管内(91箇所)の誘因内訳を示す。豪雨、地震はなかった。凍結・融解は25%であった。地山の風化は68%であった。塩害、ラスがないはなかった。吹付厚の不足は7%であった。その他はなかった。小浜管内のモルタル吹付法面の損傷した誘因は、凍結・融解と地山の風化で約90%を占めていることがわかった。

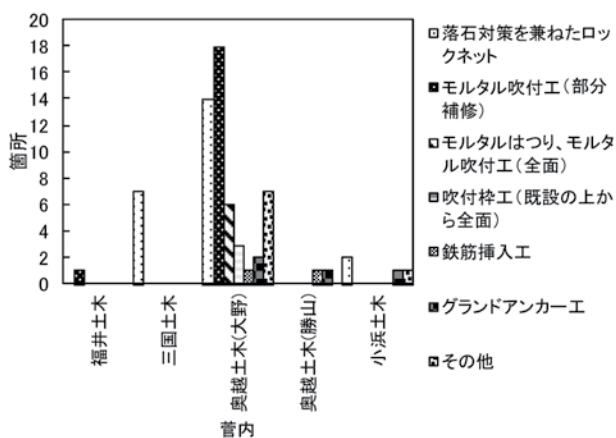
図-38 補修対策工法の内訳

図-38は、モルタル吹付法面の補修対策工法の内訳を示す。福井管内は、モルタル吹付工（部分補修）1箇所しかなかった。三国管内は、落石対策を兼ねたロックネットが7箇所あった。大野管内は、落石対策を兼ねたロックネット14箇所、モルタル吹付工（部分補修）18箇所、モルタルはつり、モルタル吹付工（全面）6箇所、吹付枠工（既設の上から全面）3箇所、鉄筋挿入工1箇所、グランドアンカーア工2箇所、その他7箇所であった。その他は、補修対策工法をいくつか組み合わせて行ったものと考えられる。勝山管内は、鉄筋挿入工1箇所、グランドアンカーア工1箇所であった。小浜管内は、落石対策を兼ねたロックネット2箇所、グランドアンカーア工1箇所、その他1箇所であった。敦賀管内は、補修対策は行われていなかった。

大野管内で、モルタル吹付法面の補修対策が多いことがわかった。また、落石を兼ねたロックネットおよびモルタル吹付工（部分補修）の工法を用いることが多いこともわかった。落石対策を兼ねたロックネットの利用は、数年経過するとロックネットに植生が繁茂しモルタル吹付法面が傷んでいても分からぬことがあるので注意する必要がある。
