高強度透水コンクリートの開発について (2)

高強度透水コンクリート試験施工について (2)

緑化ブロック製品の研究・開発について (2)

排水性舗装の試験施工と追跡調査について (2)

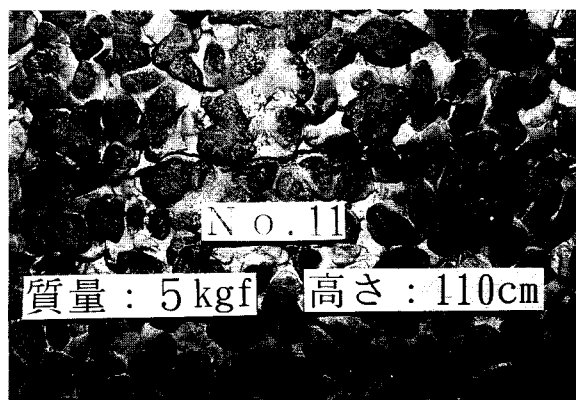
写真-3 供試体の破壊状況

箇所の骨材は破壊したが、供試体にひび割れ等の損傷は認められず、落下高さ110cmにおいて、供試体の表裏にひび割れが発生した。(写真-3)

普通コンクリートの場合、通常落下高さ90~100cmで破壊するといわれていることから、透水コンクリートの耐衝撃性は普通コンクリートと同等またはそれ以上と考えられる。

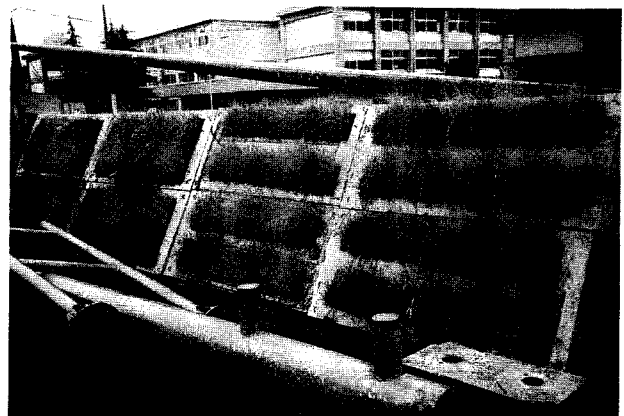
写真-⑤ (H6.6.13 撮影)

試作緑化ブロック設置6ヵ月経過した時点の状況は、写真-⑤のとおりである。

草丈15～20cm程度によく植生していたが、5月中旬から6月13日までの梅雨入りまで1ヵ月も雨が降らない異常気象のため、植物生育基盤材が乾燥してしまい緑の部分がほとんどなく茶色に変色し枯れている状態であった。

植物生育基盤材については、乾燥収縮しており上部に1～2cmの隙間ができていた。

試作緑化ブロック小規模試験を1年以上観察してきたが、昨年の異常気象により緑化していたものが一時枯れてしまった。これは、植物生育基盤材への水分補給がされなかったことが第一に考えられる。また、設置状況から考えるとブロック背後に切土法面、盛土法面がないことからブロック背後からの乾燥も大きな要因と思われる。

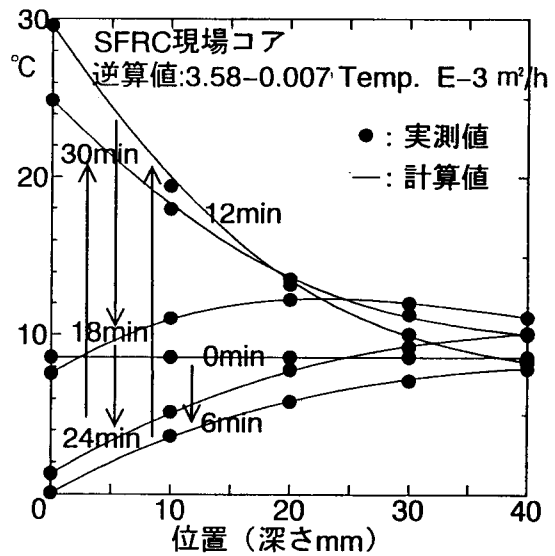
図2 実測値と逆算熱拡散率での計算値

珪石骨材鋼繊維補強コンクリートコアの上面に温度変化を与えた際の深さ0mmと深さ40mmの計測データを与え、熱拡散率 = $.00358 - 0.000007 \times \text{舗装温度}(\text{°C})$ として中間部の温度を計算値し、その6分ごとの結果と実測値に示したのが図2である。図において、実測値は●で、計算値は線で示した。この値では、10、20、30mmの深さでの

計算値と実測値が不均一なコンクリートであるにもかかわらずよく一致していることが分る。2秒ごとに計測された実測値と計算値の差の平方の累計を求め、次にK、Aの定数を変えて同様に差の平方の累計を求める。こうして得られた結果をK、AをそれぞれX軸Y軸に差の平方累計値の等値線で示したのが図3である。この例では、

平方累計値の極小値を与えるA, Kを読み取ると、各々0.00358, 0.000007で、この値が熱拡散率であると推定される。実はこの結果から得られる計算値と実測値の比較を先に図2で示したのである。
