# 廃プラスチックと廃タイヤゴムの 舗装材料への再利用に関する研究 その3

Technical Study of Recycle of Wax from Waste Plastics and Rubber from Waste Tire for Pavement Material(Part.3)

篠原久雄  
伊藤南己<sup>\*1</sup>

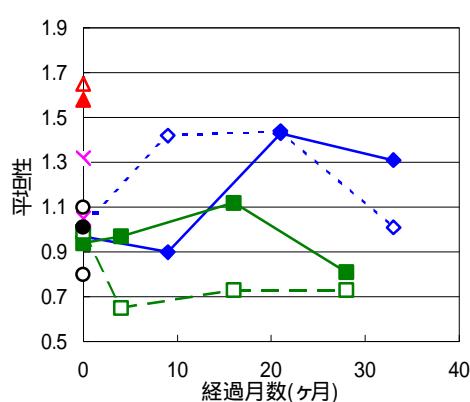
図-1 平坦性の変化

平坦性については、ばらつきはあるもののおおむねストアス、ワックス添加、ゴムワックス添加、改質型の順に値がよくなっている。なお、試験施工1のワックス添加の値が20ヶ月で急に変化しているのは付近で行われていた工事が影響しているものと思われる。

試験施工の平坦性、すべり抵抗、わだち掘れの変化を図-1～図-3、表-4に示す。なお、わだち掘れについては各測点での平均値を示す。

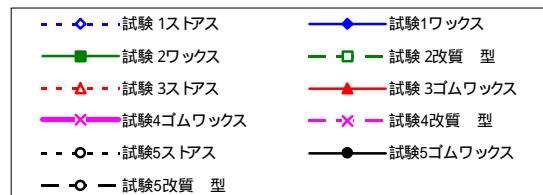
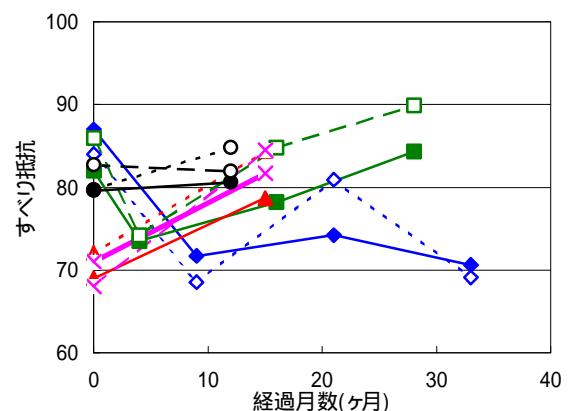
図-2 すべり抵抗の変化

また、すべり抵抗についても、ばらつきはあるもののストアス、ワックス添加、ゴムワックス添加、改質型の順に値がよくなっている。

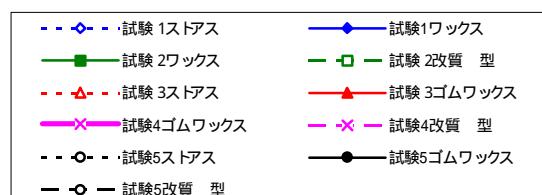
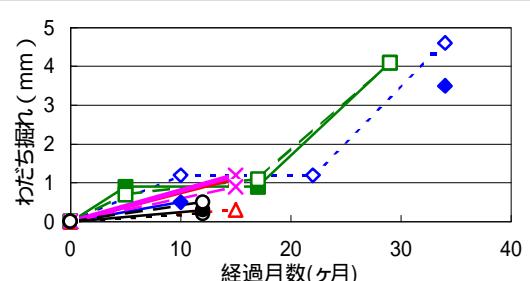
図-3 わだち掘れの変化

また、わだち掘れについては、試験施工1、2においてストアス、ワックス添加、改質型とともに経過月数の増加とともに値が大きくなっているが、ワックス添加はストアスに比べ増加の割合が小さく、耐流動性が若干よいといえる。試験施工3、4、5については、まだ経過月数が少なく目立ったわだち掘れは発生していない。

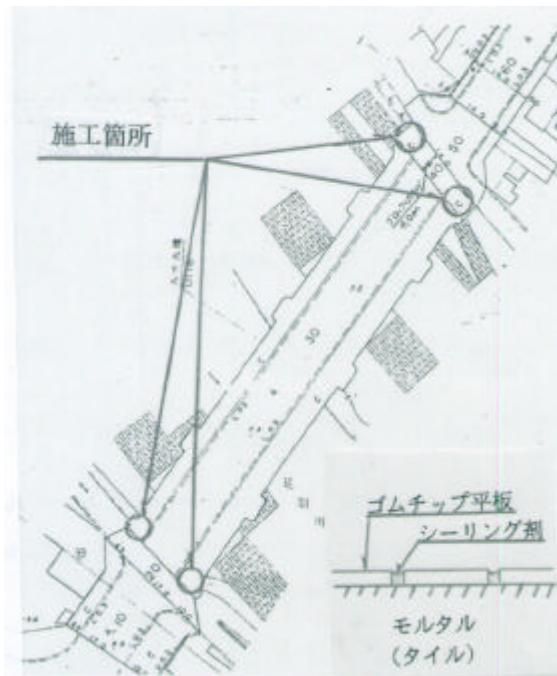
図-4 試験施工

このゴムチップ平板を用いて試験施工を行った。図-4に試験施工箇所の図面、表-5にその概要、写真-1に施工状況の写真を示す。試験施工は福井市内の橋梁(つくも橋)の歩道部分である。敷設方法は表面のタイルを削除しモルタル施工後、接着剤で接着した。また、ゴムチップ平板は温度収縮が大きいことから5mm程度の目地をあけて、目地はシーリング材で充填した。

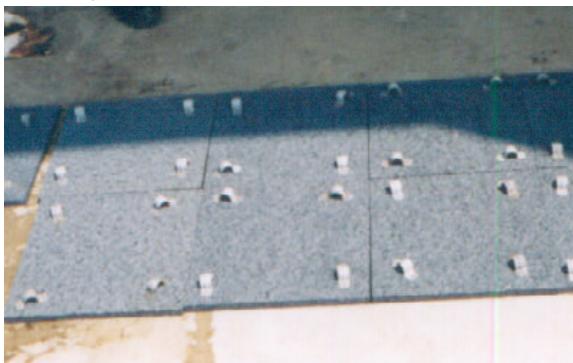
写真 - 2 金具接着状況

金具は既存の水道用の金具を用い、金具をガスで加熱し、ゴムチップ平板に押し当て、水をかけて冷却して接着した。ワックスの融点は106 のためこの方法により容易に接着できた。（写真 - 2 参照）これをフライアッシュモルタル（フライアッシュ：セメント：水 = 9 : 3 : 5）を用いて敷設した。なお、ゴムチップ平板は約1 cm程度の間隔をあけて敷設し、間隔もフライアッシュモルタルで充填した。敷設実験は7月上旬に行った。（写真 - 3 参照）

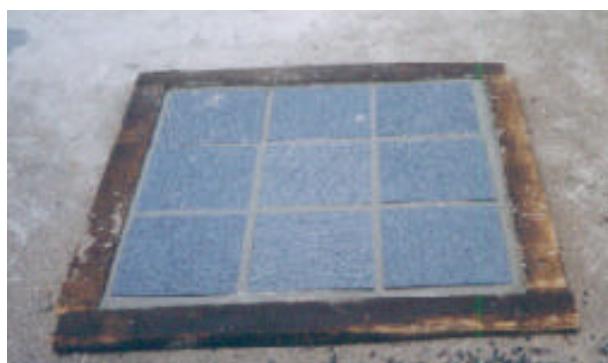
写真 - 3 敷設実験状況

この方法により敷設したゴムチップ平板は1冬経過した後も、モルタルと平板との剥離もなく良好な状況であった。

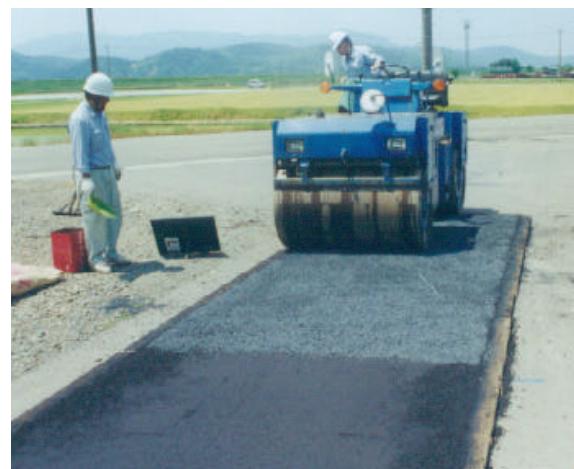
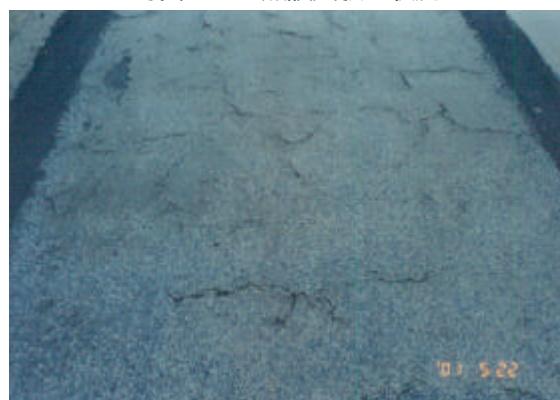
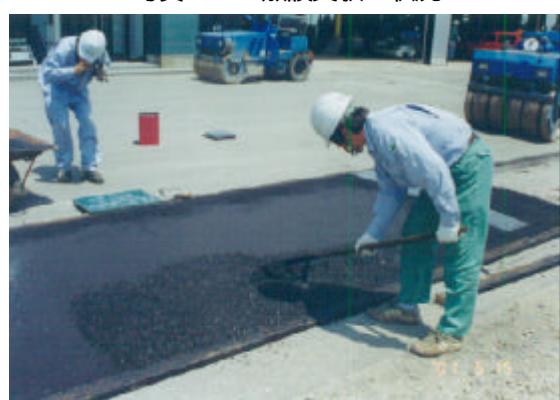
敷設方法は、あらかじめゴムチップとワックス混合を混練しておき、それを140 から160 に加

温したアスファルト合材を敷きならした上に散布し、タイヤローラーで転圧締め固める方法と、それを140 から160 に加温したアスファルト合材を敷きならした上に散布した後、焼きコテで加熱した後、タイヤローラーで転圧締め固める方法と、それを140 から160 に加温したアスファルト合材と混合し、これらを敷きならした後、タイヤローラーで転圧締め固める方法の3種類の方法で行った。敷設実験は5月下旬に行つた。（写真 - 4、写真 - 5、写真 - 6 参照）

、この方法により敷設したゴムチップは施工時から既にゴムが浮いている状況であり、3ヶ月後には完全にアスファルト面とゴムチップが剥離した状態となった。また、この方法により敷設したゴムチップは施工時にゴムチップが冷却するに従い収縮し、クラックが入った。そして、3ヶ月後にはアスファルト面とゴムチップが剥離した状態となった。
