足羽川の水面利用施設の土砂堆積軽減に関する研究（その3）

流守博・田安正茂*・廣部英一**・田中謙次***

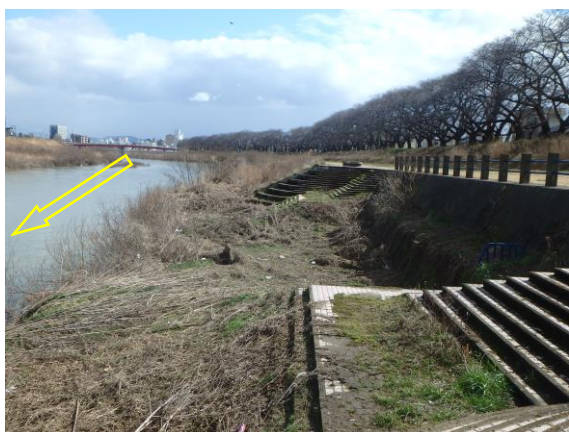
写真-2 土砂堆積と植生繁茂の状況
(平成29年2月24日)

しかし、水汲み場階段（以下、「水面利用施設」と言う）は、高水敷を凹状に引き込んだ形状であり、引き込まれた内部の水域では滞留が生じ、写真-2に示したように堆積土砂と植生の繁茂によって期待される機能を失っているものが存在している。

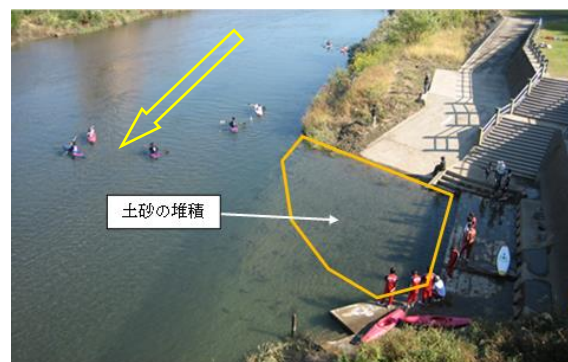
写真-5 土砂の堆積状況（平成26年10月19日）

この施設では、平成25年度の再整備以降に洪水による土砂堆積（写真-5）が頻繁に生じており、水面利用施設内の河床が浅くなっていた。

また、堆積土砂は泥分がほとんどなため、堆積が進むと足が抜けられない状態になり、泥に足が沈んで下も見えないことから、釘や鋭利な破片等を踏む危険性が有り、利用者が安全に利用することが困難な状況となっていた。そのため、継続的な水面利用施設の利用にあたっては土砂堆積の軽減が緊急の課題として対策が求められていた。

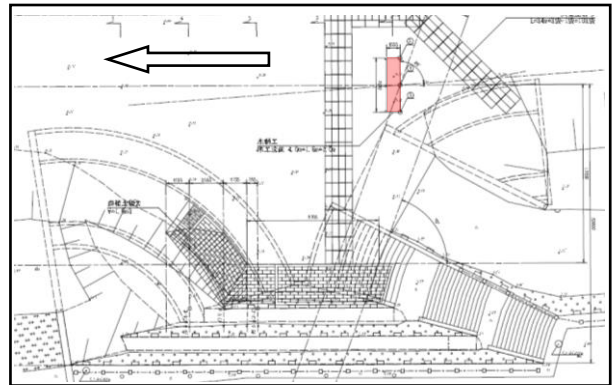
図-2 水制工計画平面図

今回、足羽川に設置した水制工の設計図を図-2から図-4に、水制工を写真-6から写真-7示す。

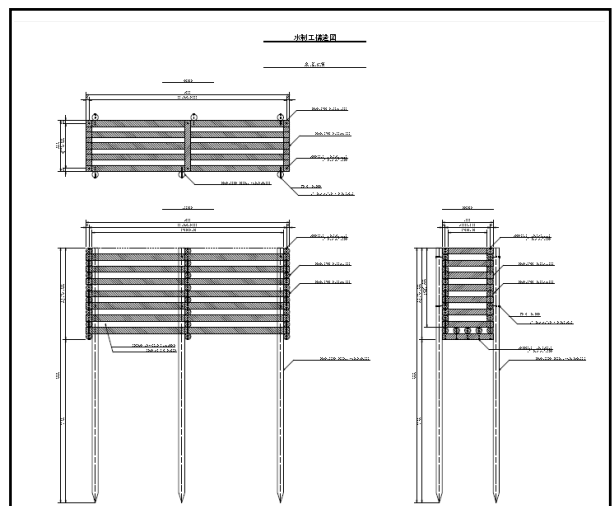
図-3 水制工詳細図

木工沈床の作成にあたっては、美山町森林組合から、防腐処理をした桧組みを購入し、破損時の中詰石の飛散防止を目的として、ネット（前田工織製）を木工沈床内に設置した。

その後、中に割栗石20cm程度以上を投入し、全体的な重さを確保した。

なお、高さについては天端高さを90cmとしたが、洪水時に流れてしまう事や、転倒する危険性を防ぐため、最新河床より90cm根入れすることとし、全

高1.80m、幅4m、厚み1mの物を作成し、設置した。

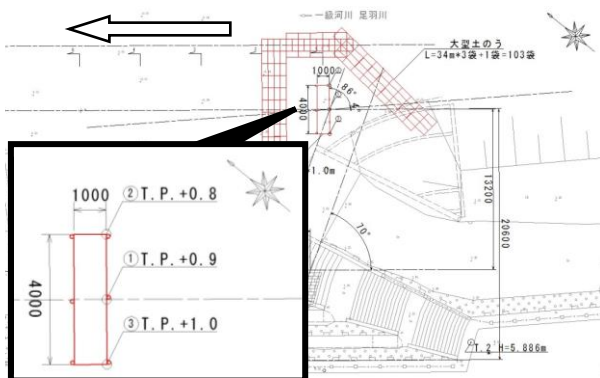
図-5 水制工完成時の出来高管理図

そのため、施工後の水制工には設計値とのずれがあり、水平方向に下流側へ 15 cm、本流側へ 15 cm ずれていた。鉛直方向には天端高さが T.P.+0.9 m になるように設計されていたが、施工後は図-5 に示すように①の点が T.P.+0.9 m、②の点が T.P.+0.8 m、③の点が T.P.+1.0 m となった。

しかしながら、この程度の誤差であれば、水制工の効果には影響がないであろうと判断した。

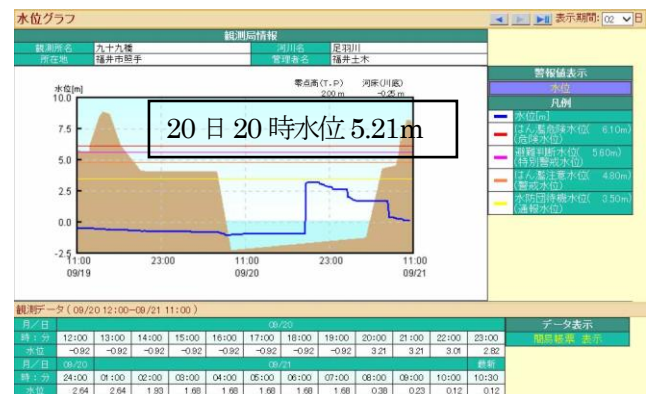
図-6 9月20日の最高水位

水制工を設置後、河床高の測量を計 4 回 (4 月, 5 月, 7 月, 10 月), 流向・流速測定を計 4 回 (6 月, 10 月, 11 月, 3 月) 行った。また、その期間中に 9 月 20 日から 21 日にかけて、台風 16 号による増水で 5.21m (高水敷きは 5.95m) まで上昇したが、今年度の増水はこの 1 回だけだった。図-6 に出水時の水位記録を示す。

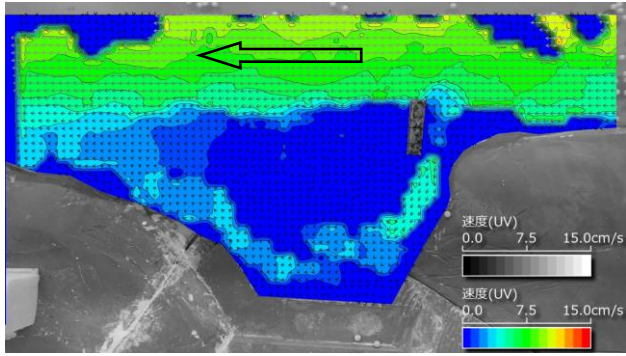
図-7 実験での流速

また、模型実験における実験結果と実際の流速測定結果について比較したところ、舟着場の右側上流部に構造物を設置した場合には、舟着場内に約 3.5 ~ 5.5 cm/s の流れを発生させることができおり、現地流速に換算すると舟着場内に 30 ~ 48 cm/s 程度の流れを発生させることが出来る事が分かった。図-7 に実験時で最終的に決定した対策案設置時の舟着場内の流速分布を示す。

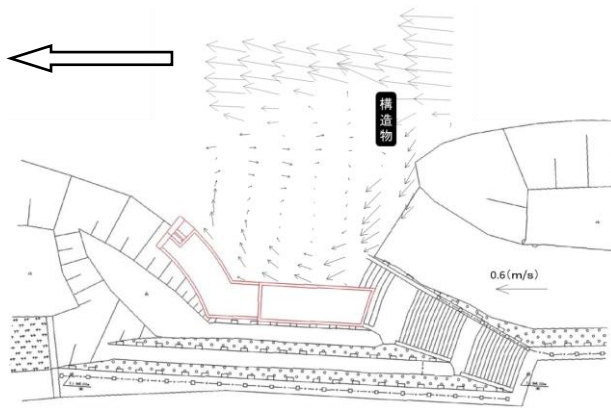
図-8 足羽川での測定流速(平成28年10月18日)

実際に足羽川に水制工を施工した後にモニタリングで測定した流速分布について、図-8に示す。

実際の足羽川で水制工設置後に3回行った流向・流速測定結果では、舟着場前面に30cm/s~40cm/sの流速が出ており、かつ舟着場のデッキに沿った形で流れが生まれている事が分かる。

このことから、水理模型実験における実験結果が概ね現地でも再現されていると言える。

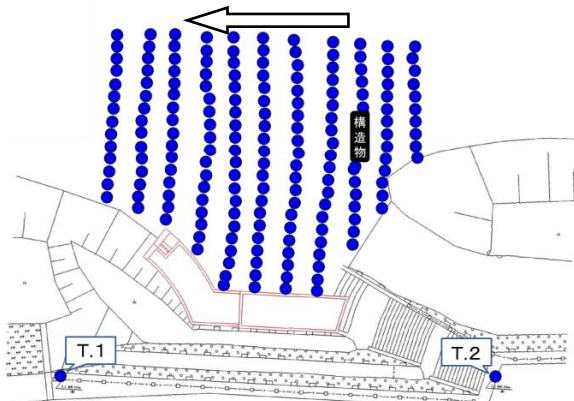
図-9 河床高測点位置図

次に、足羽川において実際に河床高の測量を行った測点を示す。図-9に河床高測定時の測点位置を示す。

上下流方向に2.5m, 河川の横断方向へ1.0mピッチで河床高の測定を行った。

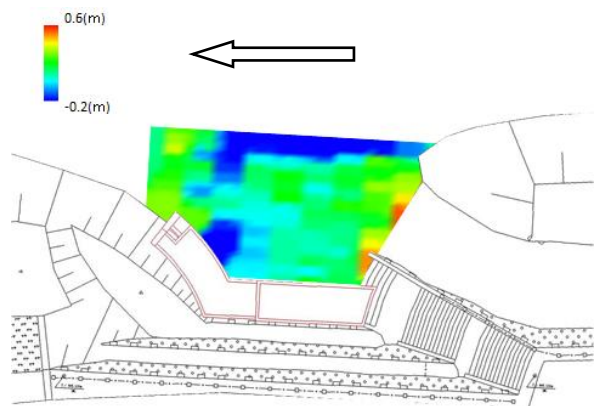
図-10 平成26年7月1日時点での河床高

まずは、水制工施工後の3回目の河床高の計測では、4ヶ月が経過していたが、いずれもデッキ前面に沿った流れにより粒径の細かい泥土系土砂の堆積はなく、水制工によって生み出された流れにより、上手く下流側へ運ばれていると考えられる。図-10に研究当初(平成26年度)での河床高を、図-11に水制工設置後の平成28年7月時点での河床高のコンター図を示す。

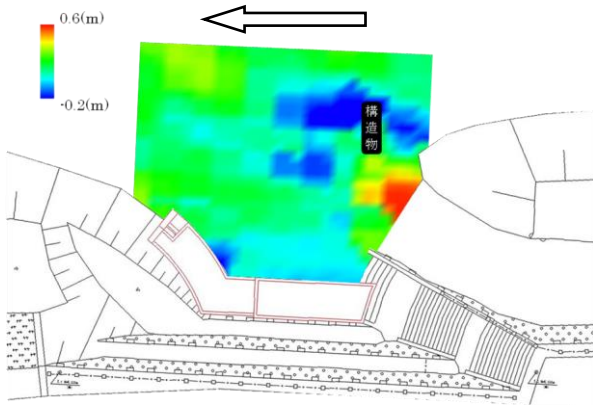
図-12 水制工設置後平成 28 年 10 月 4 日の河床高

次に、水制工設置後でかつ9月の出水後(図-12)とで、舟着場内での土砂堆積がどの様に変化したかを比較する。

今回のモニタリング期間中での9月の台風16号による1回の出水でも、舟着場のデッキ前面にはほとんど土砂の堆積はみられなかった。

しかしながら、水制工の岸側に砂利系の土砂

(20mm 程度) の堆積が見受けられた。これは、洪水時に流向を曲げられた関係から、洪水時の流速で運ばれた土砂が流速の減少と共に残留し、このような形で残ったのではないかと考えられる。

この砂利系土砂については、今後このまま堆積が続く様であれば、水制工の機能が低下する恐れがあるため、今後の動向には注意して行かなければならない。

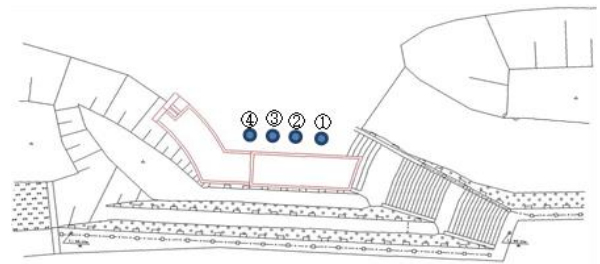
図-13 平成 26 年 7 月 1 日の採取土砂位置

堆積土砂の採取は、平成 26 年 7 月 1 日においては舟着場の縁から約 1 m 離れた地点のものを舟着場に沿って 2 m 間隔で 4 か所採取した。採取した土砂は密度試験及び沈降試験を行い、土砂の密度を測定し、粒径加積曲線を描いて粒径分布を確認した。

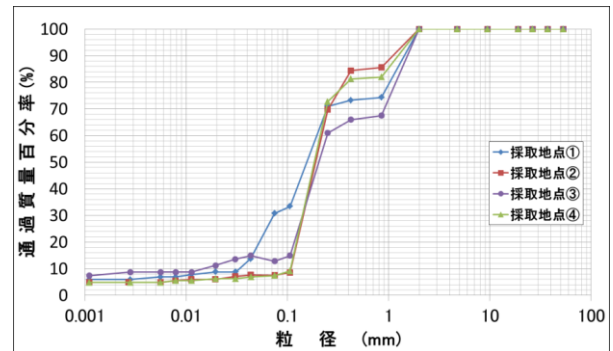
図-14 累計加積曲線 (平成 26 年 7 月 1 日採取)

平成 26 年時点での堆積土砂は、図-14 より全採取地点において、粒径 0.2 mm 以下が全体の 70 % 程度を占めており、平均粒径は約 0.2 mm であった。また、土砂の最大粒径は 2 mm であった。

このことから、平成26年の採取地点での土砂の粒度曲線はほぼ0.2mmが約70%を占めており、残りは1mm～2mmとほぼシルト系の泥土であったが、水制工設置後は粒径にバラつきが見られる事が分かる。（平成28年採取地点④参照）

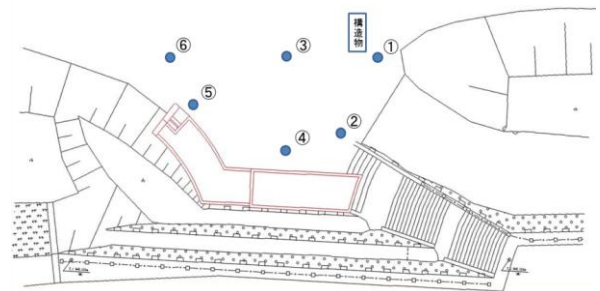
図-15 平成 28 年 6 月 20 日の土砂採取位置

平成 28 年の土砂の採取地点は、平成 26 年と違い、舟着場内の広い範囲で土砂を採取した。これは現地観測の際、平成 26 年時点では舟着場内のすべての範囲で土砂の粒径が小さい泥が全面に堆積しているのが目視で判断できたが、平成 28 年は、粒径の大きな土砂が目視で確認できたためである。

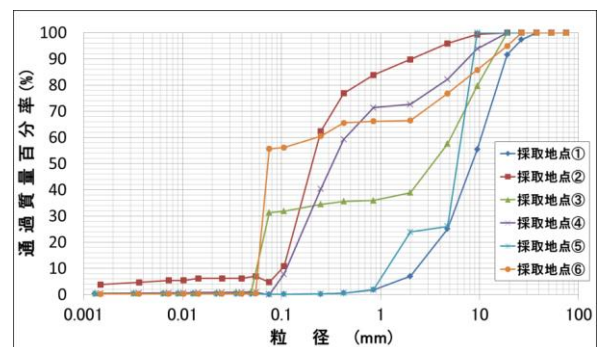
図-16 累計加積曲線 (平成 28 年 6 月 20 日)

これに対し、図-16 より平成 28 年では土砂の最大粒径が 20mm になったことが確認でき、さらに堆積した土砂の内、約 30 % が粒径 2 mm 以上であった。このことから、対策工構造物の設置によって、デッキ前面の土砂の粒径が大きくなったことが確認できる。

広範囲にわたって土砂を採取したことにより、採取地点によって様々な粒径の土砂が堆積しているという結果が得られた。

また最大粒径については、平成26年では2mmであったのに対し、水制工設置後の平成28年には、粒度の細かい物も有るが全体的に粒径が大きくなっており、最大粒径も20mmであるなど、河床材料がシルト系の泥土から本来の砂利系の土砂に変わっている事が分かった。

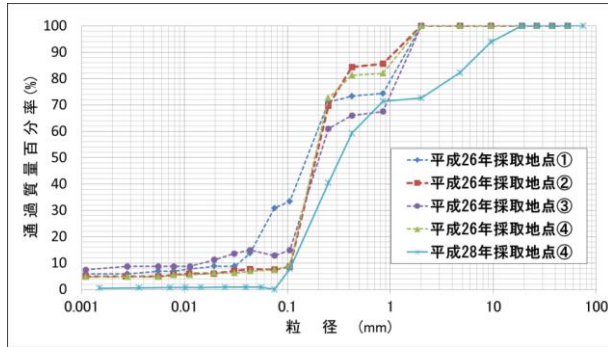
図-17 デッキ前面部（抽出）での累計加積曲線
（平成28年6月20日採取）

また、特にデッキ前面の堆積土砂について比較するために、採取位置を絞って示した累計加積曲線を図-17に示す。
