# 第10章

## 第10章 参考資料

### 10.1 丸太杭周面支持力の現場確認

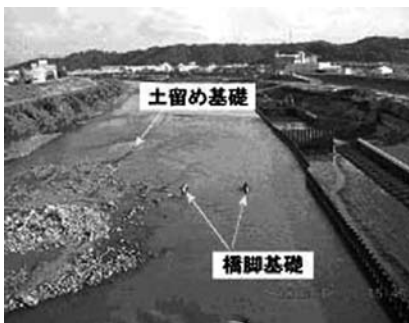
(a) 水越橋

水越橋の約100m上流側の地点より、直径約30cm、長さ約5mの木杭3本と直径約10cm長さ1~2mの木杭9本が掘り出された。現場付近在住の技術者より、1958（昭和33）年の橋梁拡

張工事の際に設置された仮設歩道用の木橋の基礎杭との証言を得ており、設置期間は48年と推定できる。今回、掘り出された木杭の中では杭径、杭長ともに最も大きく、樹齢も100年以上と古かった。図-10.3.2(a)の柱状図に示す木杭の深度は、杭の観察より河川内の地盤表面位置を推定したものであり、杭頭は約1m河床より突出し、杭の大部分は砂層に貫入されていたと考えられる。

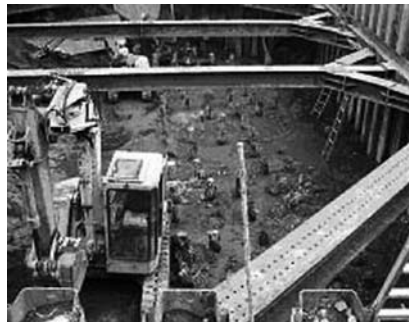
(b) 幸橋

幸橋からは直径約20cm、長さ約2mの木杭2本が掘り出された。幸橋は1932（昭和7）年に木橋から鉄筋コンクリート橋に架け替えられたが、掘り出された木杭はそのP7橋脚基礎として使用されていたものであり、設置期間は74年と推定できる。掘出し作業は鋼矢板で川を締切り行われ、写真-10.3.1(b)に示すように河床には多数の木杭が0.9～1.0mの間隔で打設されており、杭長は1.4m～5.7mとばらついていた。図-10.3.2(b)の柱状図に示すように、表層付近に礫質土と礫混じり砂層があり、比較的N値も大きいことから、これらの層を支持層としていたと考えられる。

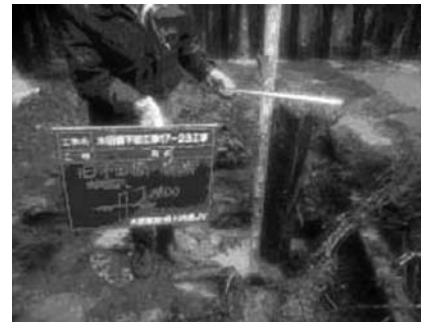
(c) 木田橋

木田橋からは直径30cm、長さ3.5mの木杭1本が掘り出された。掘出し位置は現在の木田橋近くに架かっていた1928（昭和3）年施工の銭とり橋の橋脚基礎であり、設置期間は78年と推定できる。木杭は川のほぼ中央にあり、河川を鋼矢板で締切り河床面まで水位を下げて掘り出された。掘出し時には杭頭部約1.4mが地盤より上に出ていたが、試験室に搬入された木杭を観察すると、杭頭部約1.1mが長期間水で洗われたように滑らかに削られた痕跡があり、その上部が地盤表面より突出していたと考えられる。図-10.3.2(c)に示すように杭頭部が1.1mほど地盤より突出していたとすると、粘土層の下部にある砂質シルト層に杭先端があり、杭の大部分は粘土層内にあったと考えられる。杭頭部は水中に没していたと考えられるが、渇水期には水位面より上に存在していたと推測できる。

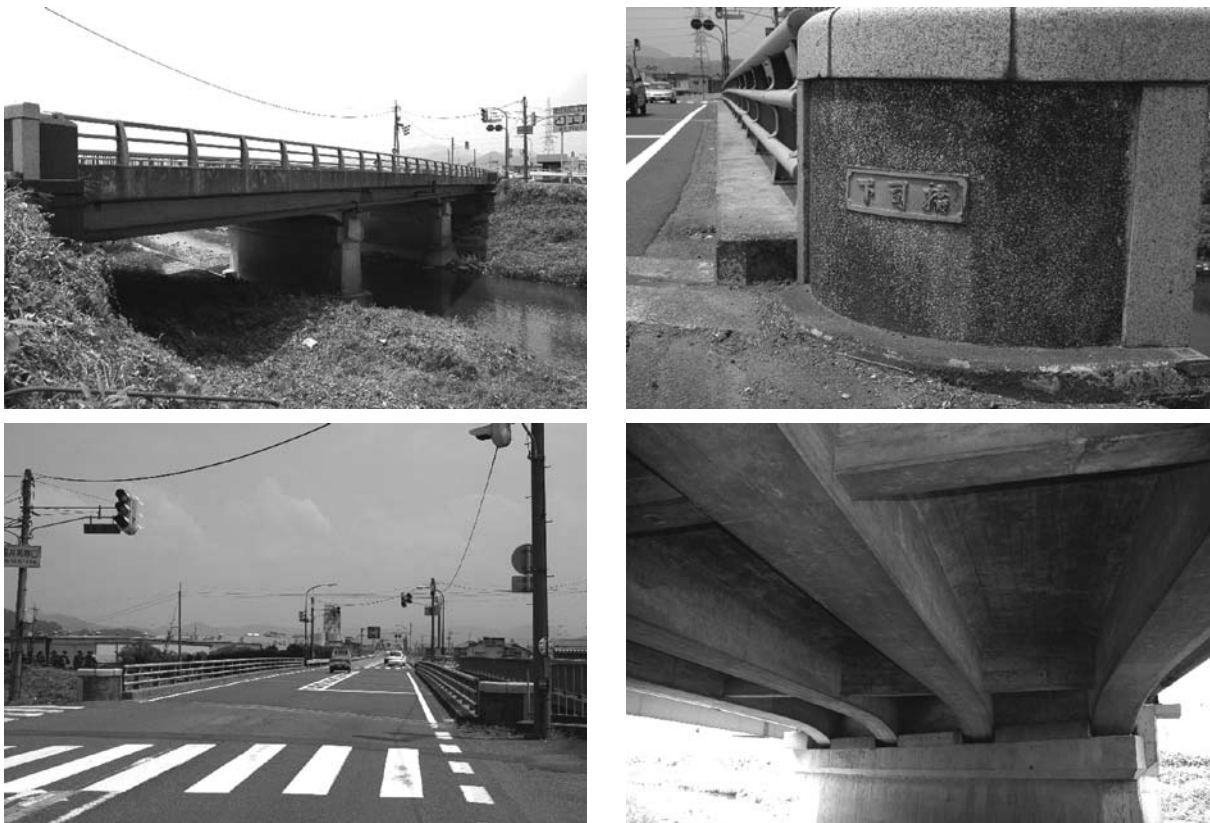
写真-10.4.1 下司橋の現況写真

表-10.4.1 下司橋の緒元

橋名	下司橋	完成年度	S32年	適用示方書	S31年
架橋位置	鯖江市下司町		路線名	一般県道 福井鯖江線	
道路規格	3種1級		橋梁下の状況	吉野瀬川	
橋長	44.90m	有効幅員	9.30m	設計荷重	TL-20
支間割	13.35+17.30+13.35m				
上部工型式	3径間 RC ゲルバー桁橋				
橋台形式	A1	重力式橋台【松杭基礎】	A2	重力式橋台【松杭基礎】	
橋脚形式	壁式小判型橋脚×2基【ケーソン基礎×2基】

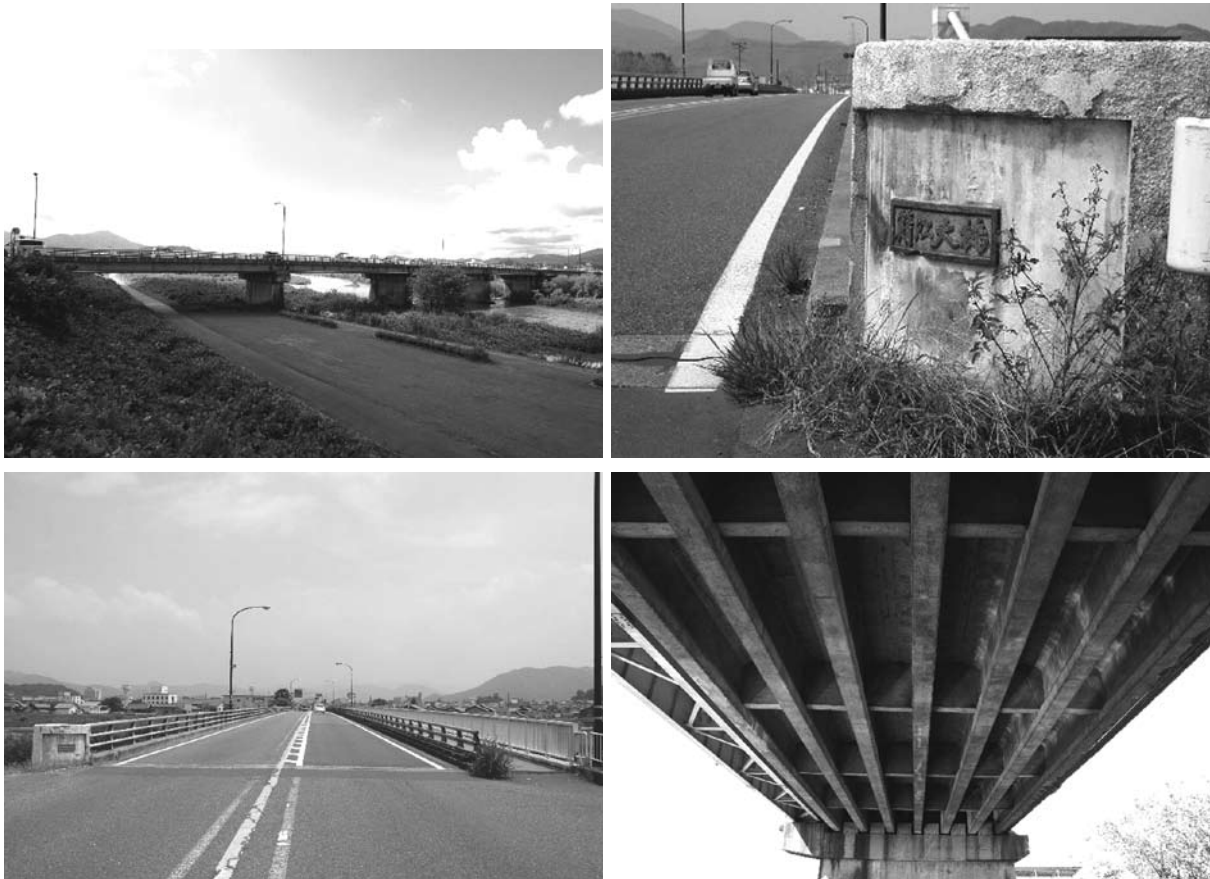
写真-10.4.2 鯖江大橋の現況写真

表-10.4.2 鯖江大橋の緒元

橋名	鯖江大橋	完成年度	S32年	適用示方書	S31年
架橋位置	鯖江市有定町～下司町		路線名	一般県道 福井鯖江線	
道路規格	3種1級		橋梁下の状況	日野川	
橋長	174.00m	有効幅員	9.00m	設計荷重	TL-20
支間割	28.00×6m				
上部工型式	PC単純ポストテンションT桁橋6連				
橋台形式	A1	重力式橋台【松杭基礎】	A2	重力式橋台【松杭基礎】	
橋脚形式	壁式小判型橋脚×5基【ケーソン基礎×5基】

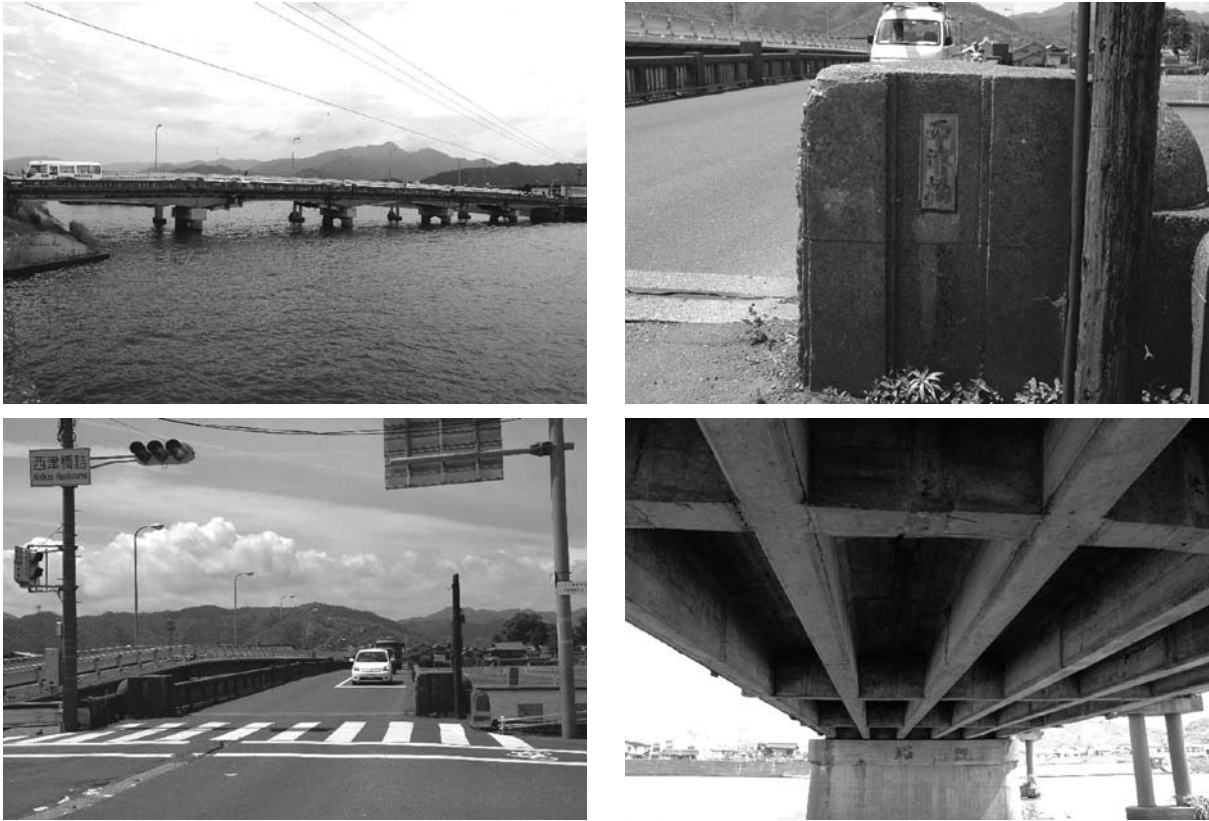
写真-10.4.3 西津橋の現況写真

表-10.4.3 西津橋の緒元表 西津橋の緒元

橋名	西津橋	完成年度	S13 年	適用示方書	T15 年
架橋位置	小浜市城内		路線名	一般国道 162 号	
道路規格	3 種 4 級		橋梁下の状況	北川	
橋長	123.40m	有効幅員	6.00m	設計荷重	TL-6
支間割	20.00+18.15+22.04+22.00+22.04+18.15m				
上部工型式	5 径間 RC ゲルバー桁橋+PC 単純プレテンション T 桁橋				
橋台形式	A1	控え壁式橋台【松杭基礎】	A2	控え壁式橋台【松杭基礎】	
橋脚形式	ラーメン式橋脚×4 基【松杭基礎×4 基】，壁式小判型橋脚【松杭基礎】
