福井県におけるモルタル吹付法面の実態調査

Summary of mortar spraying in Fukui prefecture.

久保 光・荒井 克彦^{*1}・高市 恭規^{*2}・岡島 尚司^{*3}

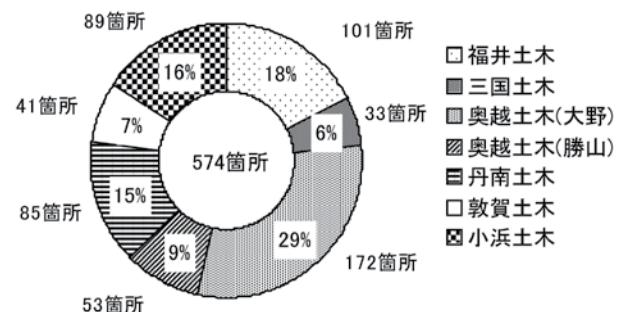
図-1 各土木管内のモルタル吹付法面箇所数

図-1は、各土木管内のモルタル吹付法面箇所数を示す。県全体で574箇所あることがわかった。また、奥越土木管内（大野・勝山）で約4割を占めていることがわかる。図-2は、各土木管内のモルタル吹付法面面

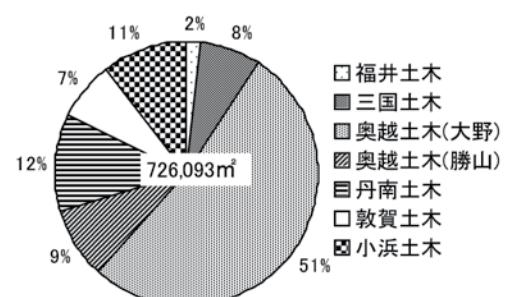
図-2 各土木管内のモルタル吹付法面面積

積を示す。全体で、約726,000m²あることがわかった。その内の6割が奥越土木管内（大野・勝山）で占めていることがわかった。

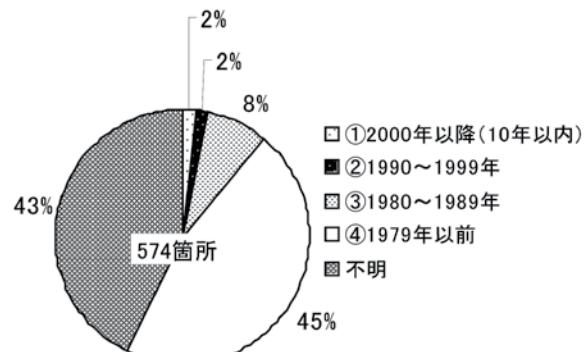
図-11 管内全体の施工年度内訳

図-11は、県土木管内全体のモルタル吹付法面施工年度の内訳を示す。1979年以前は、45%を占めた。また、不明は43%であった。1980～1989年は10%で、1990～1999年は2%，2000年以降は2%であり、最近はモルタル吹付法面工があまり利用されていないことがわかる。この原因は、景観や生態系への配慮が高まったためと考えられる。

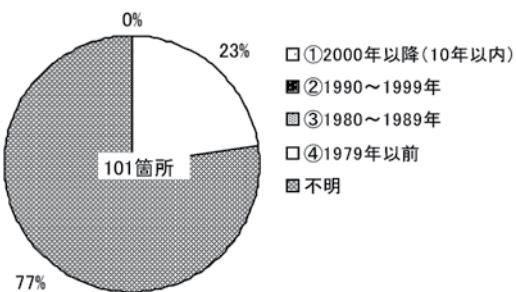
図-12 福井管内の施工年度内訳

図-12は、福井管内のモルタル吹付法面施工年度の内訳を示す。モルタル吹付法面箇所は、101箇所であった。1979年以前は、23%であった。不明は、77%を占めた。1980年以降は、利用されていないことがわかった。

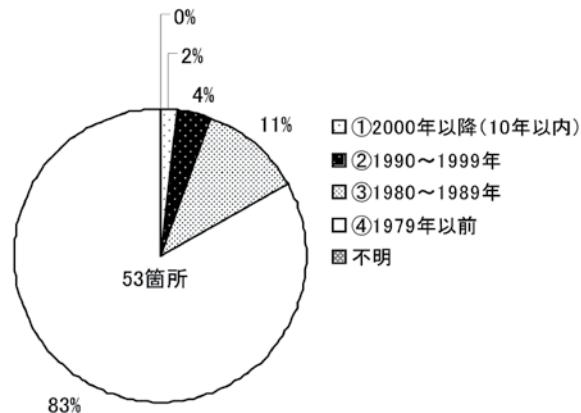
図-15 勝山管内の施工年度内訳

図-15は、勝山管内のモルタル吹付法面施工年度の内訳を示す。モルタル吹付法面箇所は、53箇所であった。全体の83%が1979年以前に施工されていることがわかった。2000年以降は、モルタル吹付工がほとんど利用されていないことがわかった。

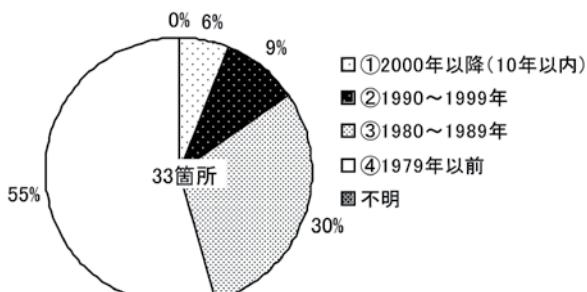
図-13 三国管内の施工年度内訳

図-13は、三国管内のモルタル吹付法面施工年度の内訳を示す。モルタル吹付法面箇所は、33箇所であった。1980～1989年と1979年以前を含めると全体の約90%を占めることがわかった。

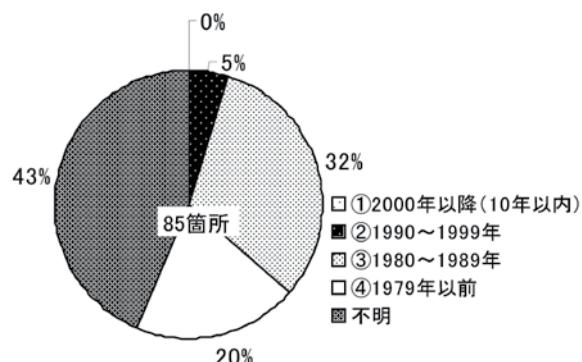
図-16 丹南管内の施工年度内訳

図-16は丹南管内のモルタル吹付法面施工年度の内訳を示す。モルタル吹付法面箇所は、85箇所であった。1980～1989年に32%利用されていることがわかった。この年代にモルタル吹付工を約3割利用しているのは三国管内と同様で特徴的である。敦賀管内のモルタル吹付法面箇所は、41箇所あり、施工年代はすべて不明であった。小浜管内の敦賀管内のモルタル吹付法面箇所は、89箇所あり、施工年代はすべて不明であった。

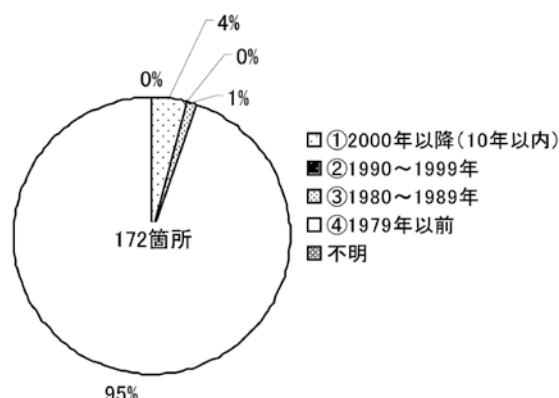
図-14 大野管内の施工年度内訳

図-14は、大野管内のモルタル吹付法面施工年度の内訳を示す。モルタル吹付法面箇所は、172箇所であった。全体の95%が1979年以前に施工されていることがわかった。これは、九頭竜ダムや真名川ダム等のダム開発に伴う付替道路等の工事でモルタル吹付工が多く用いられたためと考えられる。

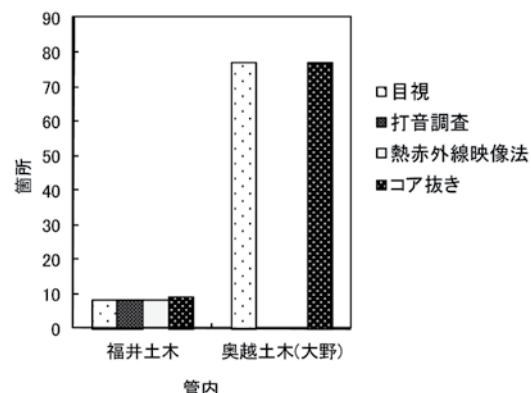
図-39 調査方法の内訳

図-39は、モルタル吹付法面の調査方法の内訳を示す。三国管内、勝山管内、敦賀管内は、これまでに調査がなかったようである。

大野管内は、目視、打音検査共に77箇所で併用されていることがわかった。

福井、大野管内共にモルタル吹付法面調査は目視が基本であり、それに打音検査、熱赤外線画像法、コア抜きを併用していることがわかった。熱赤外線画像法は、大斜面の場合、背面の状況を概略把握するのに有效であるが費用が高いことや定性的な判断となる。弾性波探査、電気探査、クモノス（クラック計測器）、コンクリートのひび割れ抽出画像処理ソフトは利用されていないことがわかった。弾性波探査、電気探査、クモノスは費用が高いこと、コンクリートのひび割れ抽出画像処理ソフトは植生等の影響で精度に問題があることなどから利用されていないものと考えられる。モルタル吹付法面は橋梁基礎等の構造物に比べて調査する面積が大きいため、打音検査やコア抜きによる調査では多大な労力が必要となるばかりか作業も危険となる。よって、今後、老朽化していくモルタル吹付斜面の健全性を目視と併用して安価に評価できる調査手法を開発する必要があると考える。
